SENARA, Hydrological Study of the
Huacas-Tamarindo Aquifer

***Evaluación del potencial y demanda
hídrica subterránea en el acuífero costero
Huacas - Tamarindo, Santa Cruz,
Guanacaste, Costa Rica.***

***Realizado por:
Geól. Sigifredo Morera G.
Ing. Germán Matamoros B.***

Mayo, 2003

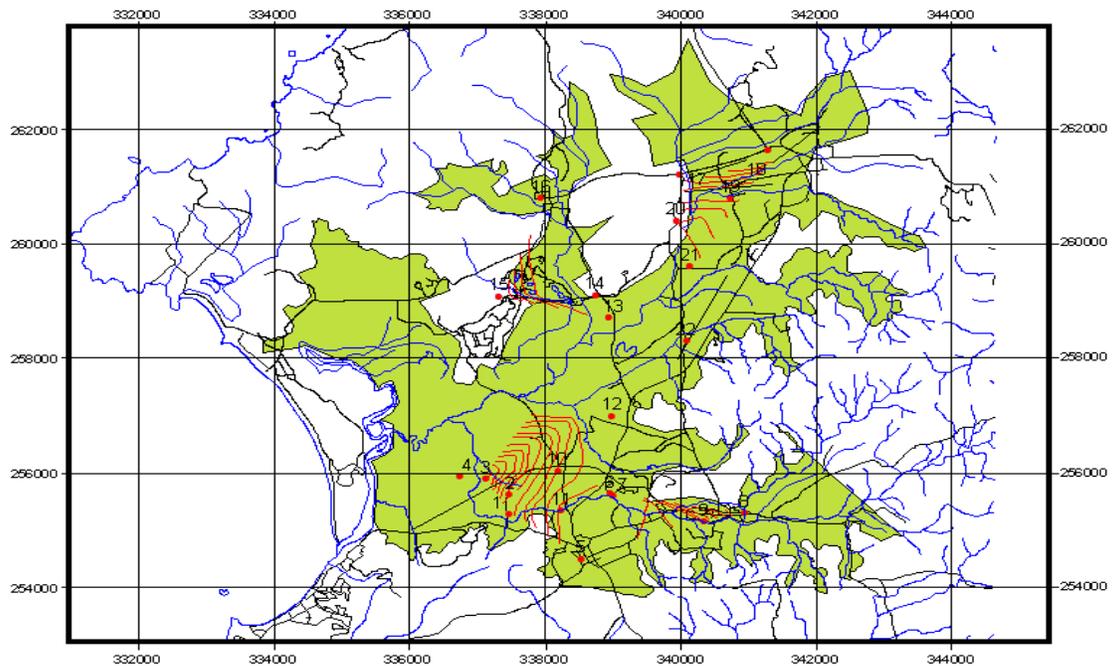
Ubicación

El área de estudio se localiza en las hojas topográficas, escala 1:50000 del IGN, Matapalo, Villarreal, entre las coordenadas Lambert 361-376 Este y 204-221 Norte, comprendiendo la zona costera entre y pueblos aledaños (ver figura 1).

La zona de estudio incluye las cuencas de los ríos Matapalo y San Andrés. La primera tiene una superficie de 60. km² y la segunda 27.0 km². En la Figura 1 se puede observar la localización de la suma de las dos cuencas, para un total de 87 km².
