Estudio Geofísico – Geológico e Hidrogeológico

Para la Vulnerabilidad Acuífera
Lote Propiedad Sra. Facio
Veinte y Siete de Abril, Santa Cruz, Guanacaste.

Realizado por:
Luis Fernando Sáenz Sánchez
CGCR-85 / CI-43-1998-SETENA

Mayo, 2013

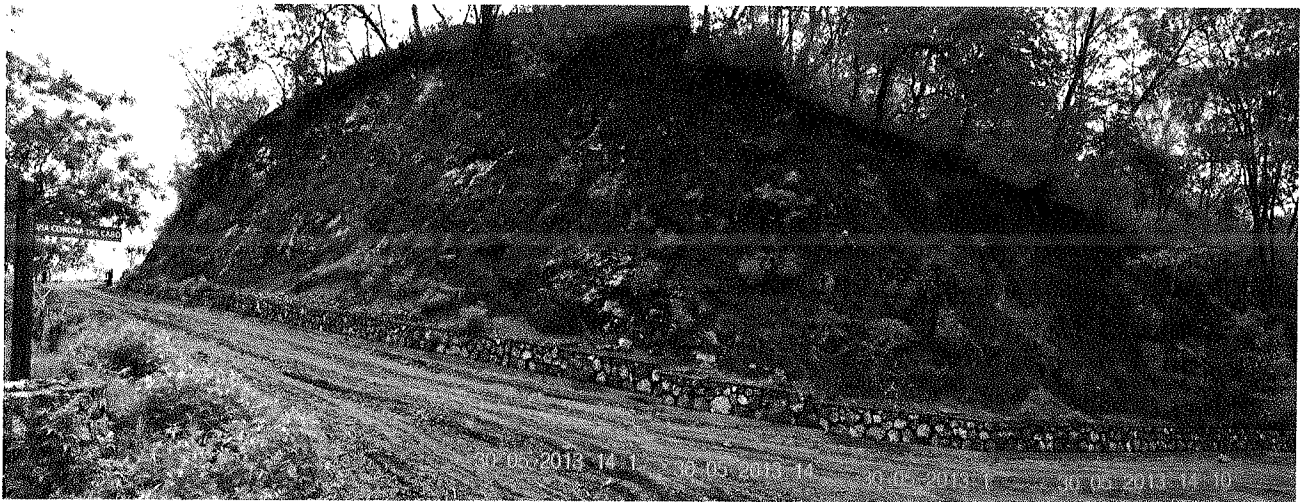
Figura 3.2. Afloramiento típico del Complejo Nicoya

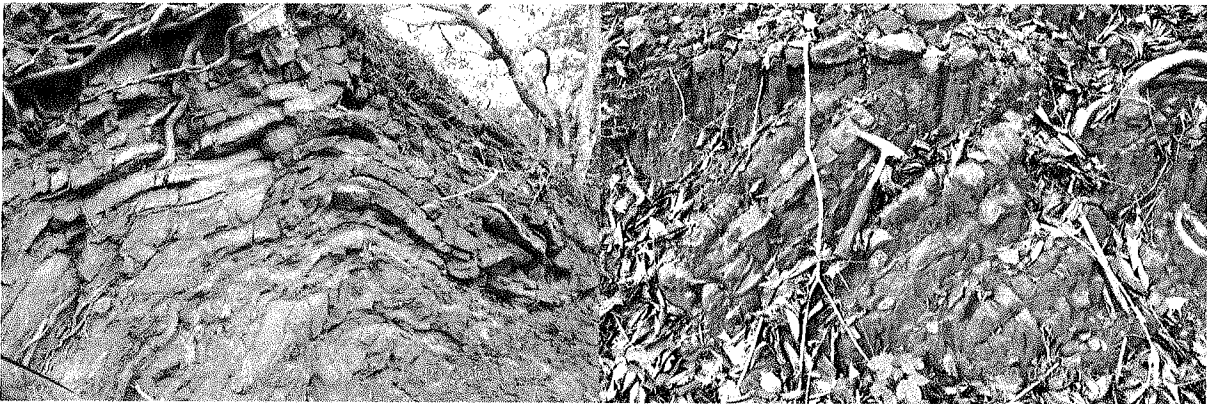
Figura 3.3 Afloramiento tipo de Radiolaritas en Brasilito. Nótese los pliegues chevron. En la foto de la derecha afloramientos dentro de los Lotes de Potrero Grande

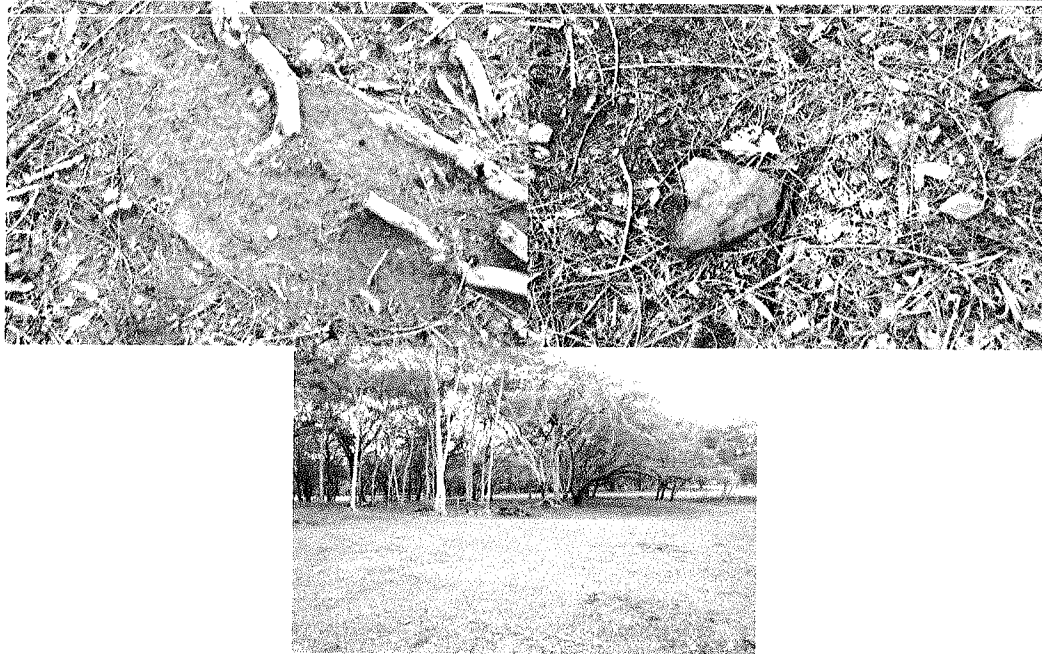
Figura 3.5 Secuencia de fotos donde se muestra la Unidad de Coluvio – Aluvial. Es una mezcla de arenas, arcillas y bloques del Complejo de Nicoya

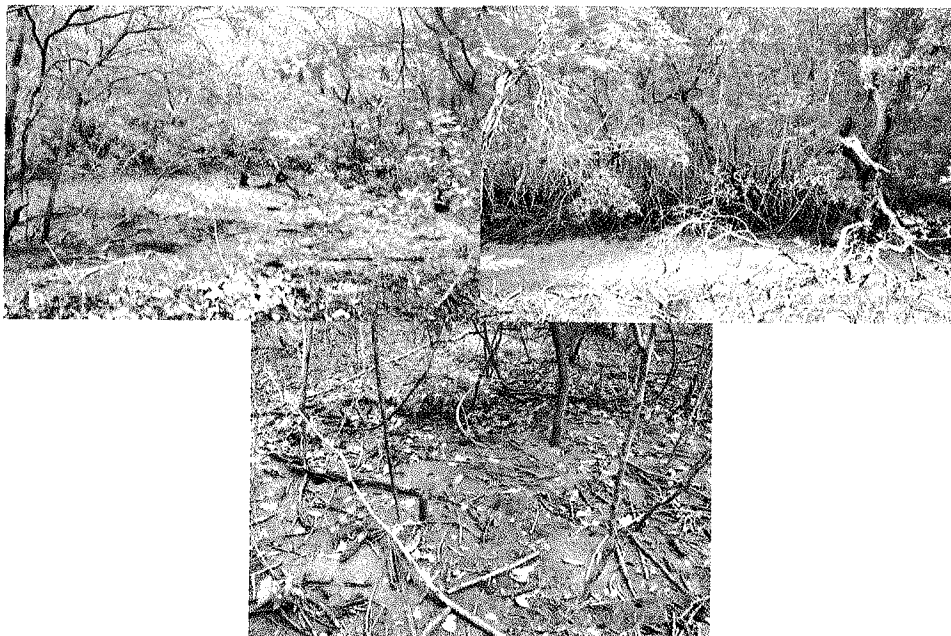
Figura 3.6 Secuencia de fotos donde se expone los diferentes materiales que compone la Unidad de Manglar. Nótese el tipo de vegetación de Mangle y en las arenas las tubificaciones de los cangrejos

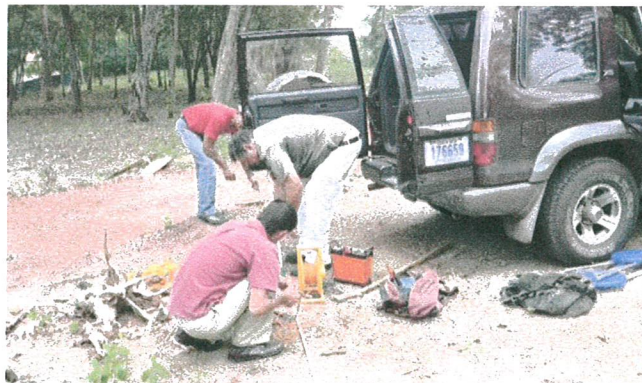
Figura 5.1: Sondeos Eléctricos Verticales SEV, realizado en la propiedad, por GEOSTRATU Consultores S.A.

Se realizó un sondeo eléctrico vertical, en las fotografías de la Figura 5.1, se aprecia cómo se realiza las labores de campo de la Geofísica. En las siguientes figuras, se muestran los gráficos de resistividad, así como el cuadro correspondiente interpretación de cada SEV.
